BULLETIN OF MATENADARAN
35

**ՍՐՎԵՂԻ ՎԱՆԱԿԱՆ ՀԱՄԱԼԻՐԸ
(2021-2022 թթ. պեղումների արդյունքները)**

THE MONASTERY COMPLEX OF SRVEGH**(Results of Excavations 2021–2022)**

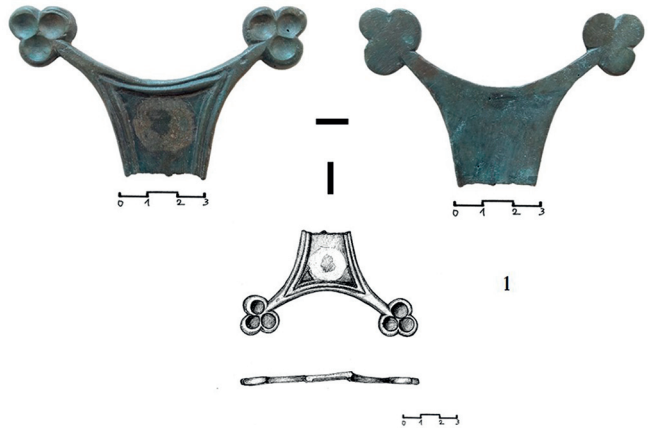
Աղ. 2. Մետաղե առարկաներ.
1. բրոնզե խաչ,
2. արծաթե արասի,
3. արույրե կախիկ
(լուս. Մ. Սաֆարյանի, գրչ. Թ. Հմայակյանի)

Տապանատան տարածքից՝ մասնավորապես № 2 սալատապանի շրջակայքից գտնվեցին պարսկական արծաթե աբասիներ (աղ. 2, նկ. 2): Այս դրամների թողարկումը կապվում է Աբաս I մեծի անվան հետ: Սեֆյան դինաստիայի Հուսեին շահի օրոք (1694-1722) դրանք հատվել են տերուլիայի տարբեր դրամահատարաններում՝ այդ թվում Հայաստանի, Իրանի և Վրաստանի²⁸: 18-րդ դարի վերջում այս դրամները գրեթե դուրս էին մղվել շրջանառությունից:

Դրանցից երկուսը Թավրիզի դրամահատարանի տարբերանշնով են և թվագրվում են 1717, 1718 թթ.: Մյուսը հատվել է Թիֆլիսում՝ 1719 թ.: Գիմերեսին շիա հավատամքի բանաձևն է գրված. «Չկա Աստված Ալլահից բացի/ Մուհամեդը Ալլահի մարգարեն է/ Ալին Ալլահի ընկերն է»: Գրուլիայի շուրջը՝ շիա հավատամքի 12 իմամների անուններն են. «Ալի, Մուհամեդ, Հասան, Ալի, Հուսեին, Ջաֆար, Մուսա, Ալի, Մուհամեդ, Ալի, Հասան, Մուհամեդ»: Իսկ դարձերեսին գրված է՝ «Հուսեին, պետության տիրոջ ստրուկ» գրուլիունը²⁹:

Մետաղի նյութաբանական (ռենտգենաֆլյուորոսցենտային) հետազոտությունը ցույց տվեց, որ Թավրիզում հատված դրամների մեջ արծաթի պարունակությունը կազմում է 65,21 % և 65,63 %, իսկ Թիֆլիսում հատվածի՝ 66,92%³⁰:

Ս. Նշան եկեղեցու հյուսիսային մուտքի խորշի մաքրման ժամանակ գտնվեց բրոնզից թևավոր խաչի բեկոր (աղ. 2, նկ. 1): Առավել նման է հորիզոնական խաչաթևի: Չափերից ելնելով, կարող ենք դասել խորանի կամ սեղանի խաչերի շարքին: Բեկորը պարզ և նուրբ խաչաթևի հատվածն է, որն ավարտվում է կիսալուսնաձև կտրվածքով՝ ծաղկային եռաբողբոջ վերջավորություններով: Յուրա-

Նյութաբանական հետազոտությունը պարզեցինք, որ խաչը ձուլված է անագային բրոնզից (Cu՝ 26,12%, Sn՝ 21,24%, Pb՝ 7%):

Հաջորդ կարևոր գտածոն արույրե կախիկն է, որ հայտնաբերվեց Ս. Նշան եկեղեցու հյուսիսային երկրորդ հարկի ավանդատան պեղումների ժամանակ (աղ. 2, նկ. 3): Քառանկյուն բարակ թիթեղին պատկերված է ձիավոր, որ երկար նիզակով խոցում է ձիու ոտքերի տակ ընկած վիշապին: Քրիստոնեական աշխարհում առավել հայտնի և սիրված սրբերից մեկի՝ ս. Գևորգի պատկերն է (չափերը. բարձր.՝ 2,88 սմ, լայն.՝ 2,56 սմ, հաստ.՝ 0,01 սմ, քաշը՝ 0,90 գր): Նմանօրինակ սրբապատկեր-կախիկներ Ռուսաստանում գործածվել են սկսած 14-15-

Նյութաբանական հետազոտությունը պարզեց, որ կախիկը ձուլված է արույրից՝ պղնձի և հիմնականում ցինկի խառնուրդ (Cu՝ 56,90%, Zn՝ 13,89%, Ni՝ 1,77%):

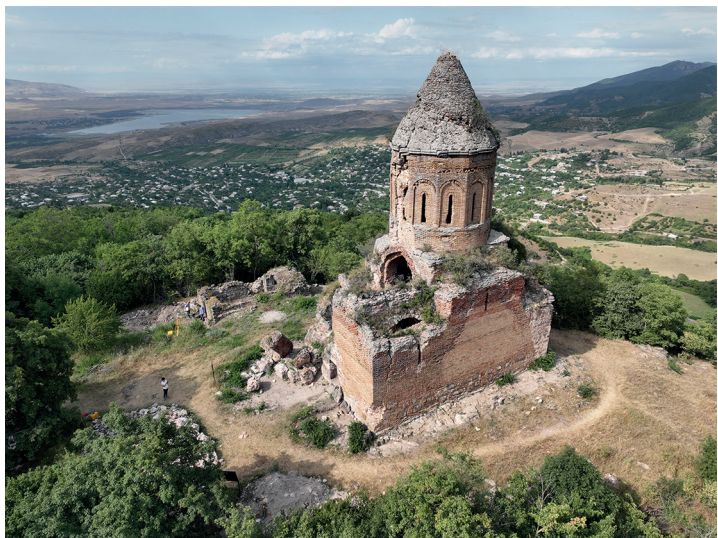
Նկ. 1. Վանփ ընդհանուր պատկերը
(օդալուսանկարը՝ Ն. Քալանթարյանի)

Սրվեղի վանական համալիրը (Սրվեգ, Սրվեղ, Սրուեղ¹) գտնվում է միջնադարյան գյուղատեղիի տարածքում՝ «Խաչին տակ» կոչվող դաշտամասում (պետ. ցուցակի ցուցիչ՝ 10.9.5.1) (նկ. 1)*: Միջնադարյան Հայաստանի Կայան գավառի (վաղ միջնադարում՝ Գուգարաց աշխարհի Չորոփոր գավառ) հոգևոր ու մշակութային կենտրոններից է: Բաղկացած է Ս. Նշան գլխավոր եկեղեցուց, վանքի միաբանության համար նախատեսված բնակելի և օժանդակ տնտեսական շինություններից, տապանաքարերով գերեզմանոցից, 1889 թ. կառուցված Ս. Աստվածածին եկեղեցի-մատուռից: Ժամանակին շրջապատված է եղել բարձր պարիսպով, որից հիմնապատերն են միայն մնացել: Պարիսպից դուրս գյուղատեղիի և ձիթհանի ավերակներն են: Այժմ կիսավեր վիճակում նկատելի են միայն եկեղեցիները:

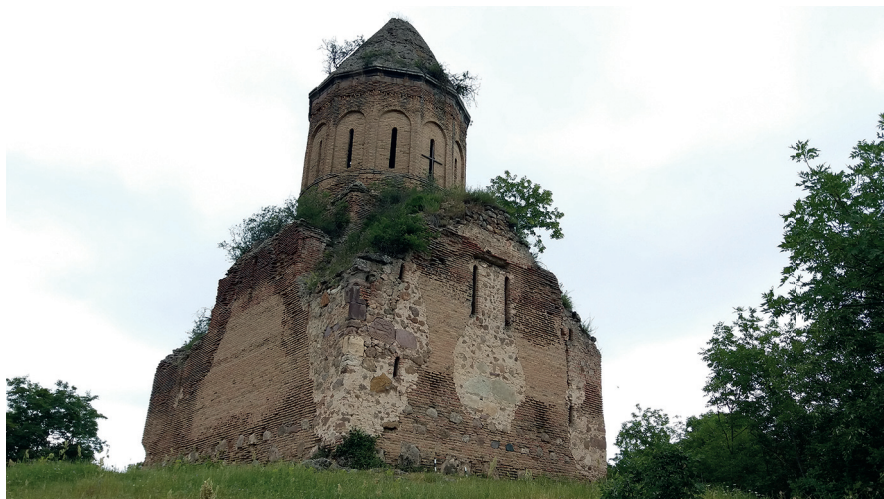
Նկ. 2. Ս. Նշան եկեղեցին հարավարևելյան անկյունից

ՎԱՆՔԻ ԳԿԵԱՎՈՐ Ս. ՆՇԱՆ ԵԿԵՂԵՅԻՆ (չափերը արտաքինից. երկ.՝ 15,5 մետր, լայն.՝ 9,3-10,26 սմ) գմբեթավոր դահլիճ տիպի կառույց է (նկ. 2): Ներսից կլոր, դրսից 12-նիստանի, սրածայր վեղարով գմբեթը հենվում է արևմտյան զույգ որմնամուկթերին հանգչող սլաքածև կամարների վրա: Զույգ պատուհաններ ունեցող խորանը կիսաշրջանաձև է, որի երկու կողմում կան կիսագլանաձև թաղով ծածկված, խորշավոր երկհարկ ուղղանկյուն ավանդատներ: Գեպի ավանդատների երկրորդ հարկեր տանում են խորանի երկու կողմի աստիճանները:

Թմբուկը պատած է կիսաշրջանակային որմնակամարներով, որոնց բացվածքներից յուրաքանչյուրում թողնված է նեղ, բարձր պատուհան:

Կառուցված է թրծած աղյուսով (չափերը՝ 25×25×4 սմ), միայն պատերի ստորին շարքերը, մոտ 1 մետր բարձրությամբ շարված են մուգ վարդագույն անդեզիտի սրբատաշ քարերով: Հետագայում իրականացված մասնակի նորոգումները կատարվել են միջին չափի ճեղքած ժայռաբեկորներով: Տարբեր տարիների իրականացրած վերանորոգումների հետքերն ակնհայտ երևում են եկեղեցու հյուսիսային պատի արևելյան (հատկապես հյուսիսային մուտքի շրջակայքում) և արևմտյան կողմերում, արևելյան պատի հյուսիսարևելյան, հարավարևելյան անկյուններում և պատի կենտրոնական մասում, արևմտյան դռան շրջանակի և անկյունների հատվածներում: Մասնակի նորոգվել է նաև գմբեթը: Կիրանց վանքից հետո շրջանում սա երկրորդ աղյուսաշեն համալիրն է²:

Երկրաշարժների հետևանքով⁵ գմբեթի հյուսիսարևմտյան մասում, թափված աղյուսների ու վեղարի մակերեսի քայքայման պատճառով առաջացած անցքի մեջ երևում է մեծ կարասի կտոր: Ինչպես միջնադարյան շատ եկեղեցիներում, այստեղ ևս գմբեթի մեջ տեղավորել են կարասներ՝ գմբեթի թեթևությունն ու ձայնի հնչեղությունն ապահովելու համար: Կառուցման նույն տեխնիկան փաստեցինք նաև ավելի ուշ՝ 19-րդ դարում կառուցված փոքր մատուռի խորանի վրա պահպանված կամարաձև ծածկի՝ գմբեթարդի պարագայում:

Առավել շատ վնասված է եկեղեցու արևմտյան կեսը: Արևմտյան թաղից ու պատերից պոկված հսկայական կտորները փակել էին արևմտյան մուտքն ու խորան տանող ճանապարհը: Ուխտավորների ջանքերով, ժամանակին մի փոքր հատված է մաքրվել, իսկ փրվածքները, արտաքուստ ու ներքուստ, կուտակվել էին մուտքից աջ ու ձախ:

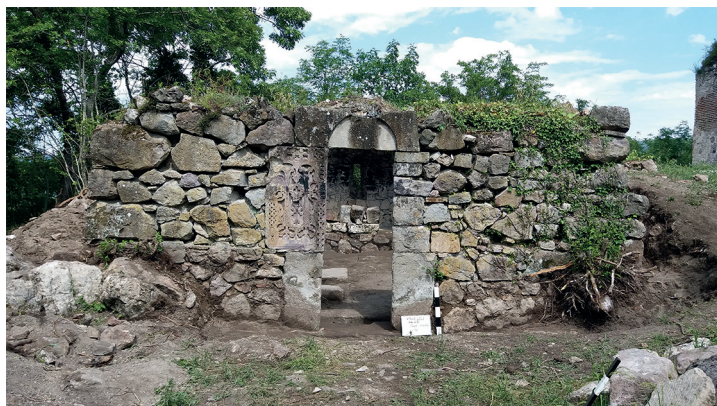
Նկ. 3. Ս. Աստվածածին
մատուռը՝ արևմտյան հակատ

Ս. ԱՍՏՎԱԾԱԾԻՆ ՄԱՏՈՒՌԸ (չափերը. երկ.՝ 10,1-10,2 մետր, լայն.՝ 5,6 մետր) ուղղանկյուն հատակագծով, կիսաշրջան խորանով կիսավեր շինություն է, որի հյուսիսային պատին մկրտարանն է (նկ. 3): Այդ կողմում եղել է նաև մեկ պատուհան, որը հետագայում փակվել է: Հարավային պատին կա քառակուսի խորշ: Ծածկը չի պահպանվել: Շարվածքը կանգուն է 2-2,5 մ բարձրությամբ: Հատակը հողից է:

Մկրտության ավագանի մոտ գտնվող քարի վրա թողնված արձանագրությունը վկայում է, որ եկեղեցի-մատուռը 1889 թ. կառուցել է գյուղի համայնքը՝ Տեր Հովհաննես քահանայի առաջնորդությամբ: Կառուցված է տեղական լեռնաքարի միջին չափի բեկորներով, կրաշաղախով:

Խոսելով ծածկի մասին, եղիագարյանը նշում է, որ այն փայտածածկ է եղել և այժմ ամբողջովին փլված է¹¹: Պահպանված պատերի մաքրման արդյունքում պարզվեց, որ ծածկը քարից է եղել: Մասնավորապես Հ. Սանամյանի հաղորդմամբ, արևմտյան պատին թաղի հարավ մասից շարվածքում մի քանի քար պահպանվել է: Այդ փաստը թույլ է տալիս վերականգնող ճարտարապետներին ամբողջացնել թաղն ու ծածկը:

Մատուռի մուտքի հյուսիսային շարի մեջ ագուցված է ամբողջական խաչքար (չափերը. բարձր՝ 105 սմ, լայն՝ 62 սմ, հաստ՝ 10 սմ) (նկ. 3): Խաչաթևերով իրար հպված գույգ մեծ խաչերի միջև, ստորին խաչաթևերին զուգահեռ, փոքր խաչապատկեր է արված՝ օվալաձև մեղալիոնի մեջ վերցված: Նման խաչքարերն ընդունված է «ընտանեկան» համարել: Դրանք կանգնեցվում էին ամուսինների կամ հարազատների գերեզմանների վրա: Բնորոշ են հիմնականում 12-րդ դ. վերջ-13-րդ դ. սկզբին: Զուգահեռներն առկա են Դսեղի Քառասնից մանկանց, Մայրավանքի, Մակարավանքի, Նոր Վարագավանքի խաչքարերի մեջ¹⁸:
